Cada vez avanzan más los deterioros **MODIFICACIONES EN EL TEMPLO**

MODIFICACIONES EN LA PLANTA INFERIOR

CAMBIOS DE LA PROPIEDAD TRAS COMENZADAS LAS OBRAS.

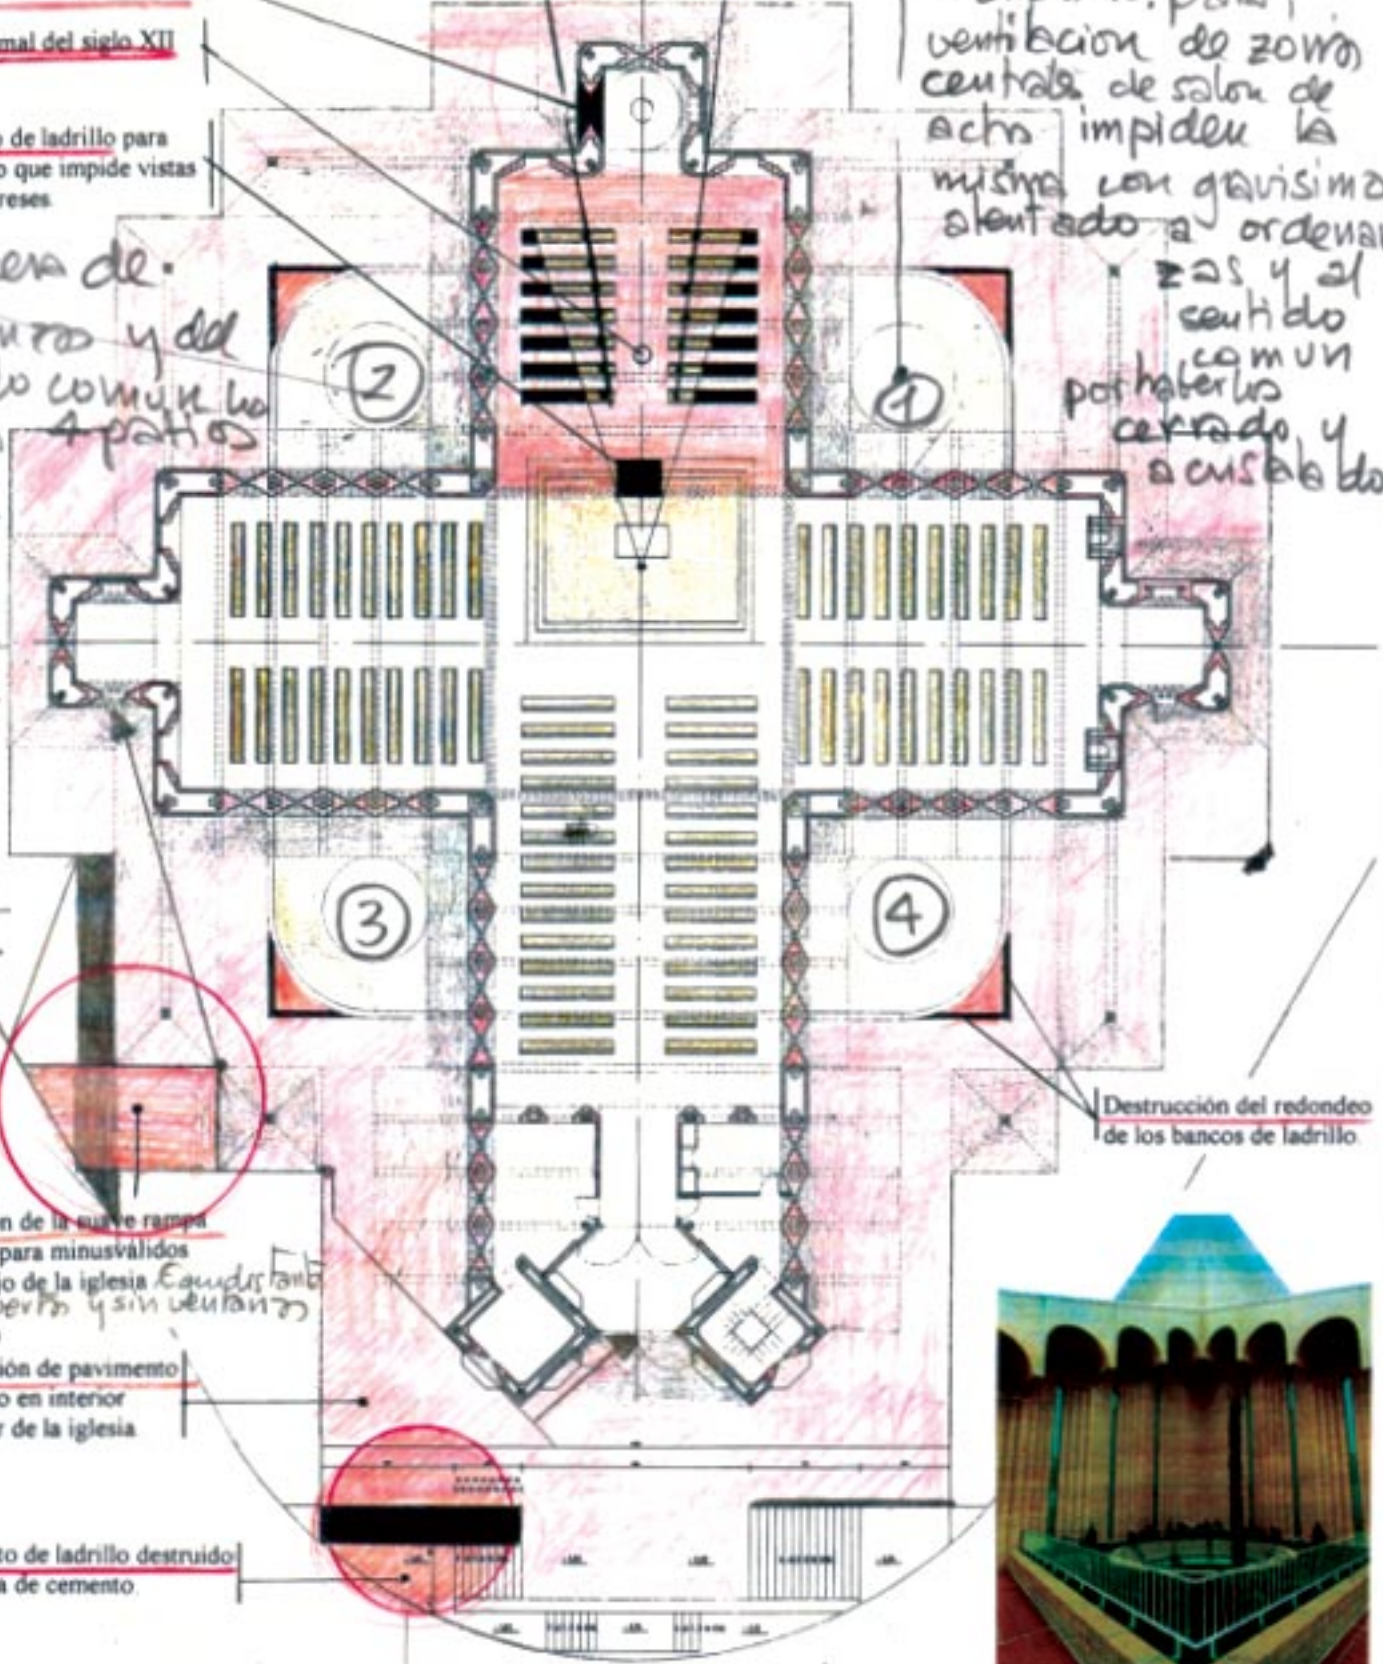
Puerta eliminada de desalojo

Pila bautismal del siglo XII destruida

Mamotreto de ladrillo para el Sagrario que impide vistas sobre feligreses

Bancos de misa diaria eliminados

Estos 4 patios, al aire libre, para ventilación de zona central de salón de actos impiden la misa con gravísimo silencio a ordenar 2as y al sentido común por haberlos cerrado y acustado

ya fuera de ordenanzas y del sentido común los 4 patios

Cala, boga, alveolo y disparada de rampa que quita luz y ventilación cargando a fachada norte

Supresión de la curva rampa prevista para minusválidos y desalojo de la iglesia. Equivalente a cerrar una puerta y sin ventilación de desalojo

Destrucción de pavimento de ladrillo en interior y exterior de la iglesia

Pavimento de ladrillo destruido por loseta de cemento

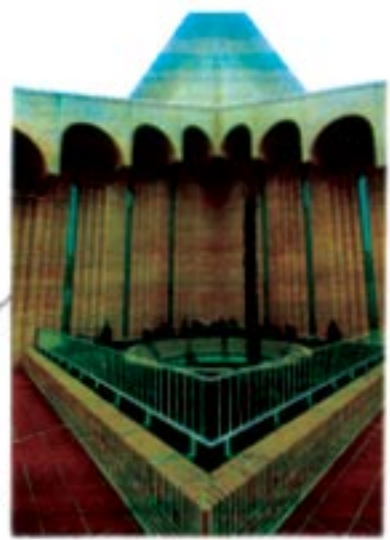
rampa con disparada pendiente que roba espacio a la ya de por sí estrecha escalinata

Disparado muro ciego quita el sol y la luz al acceso principal a dependencias parroquiales

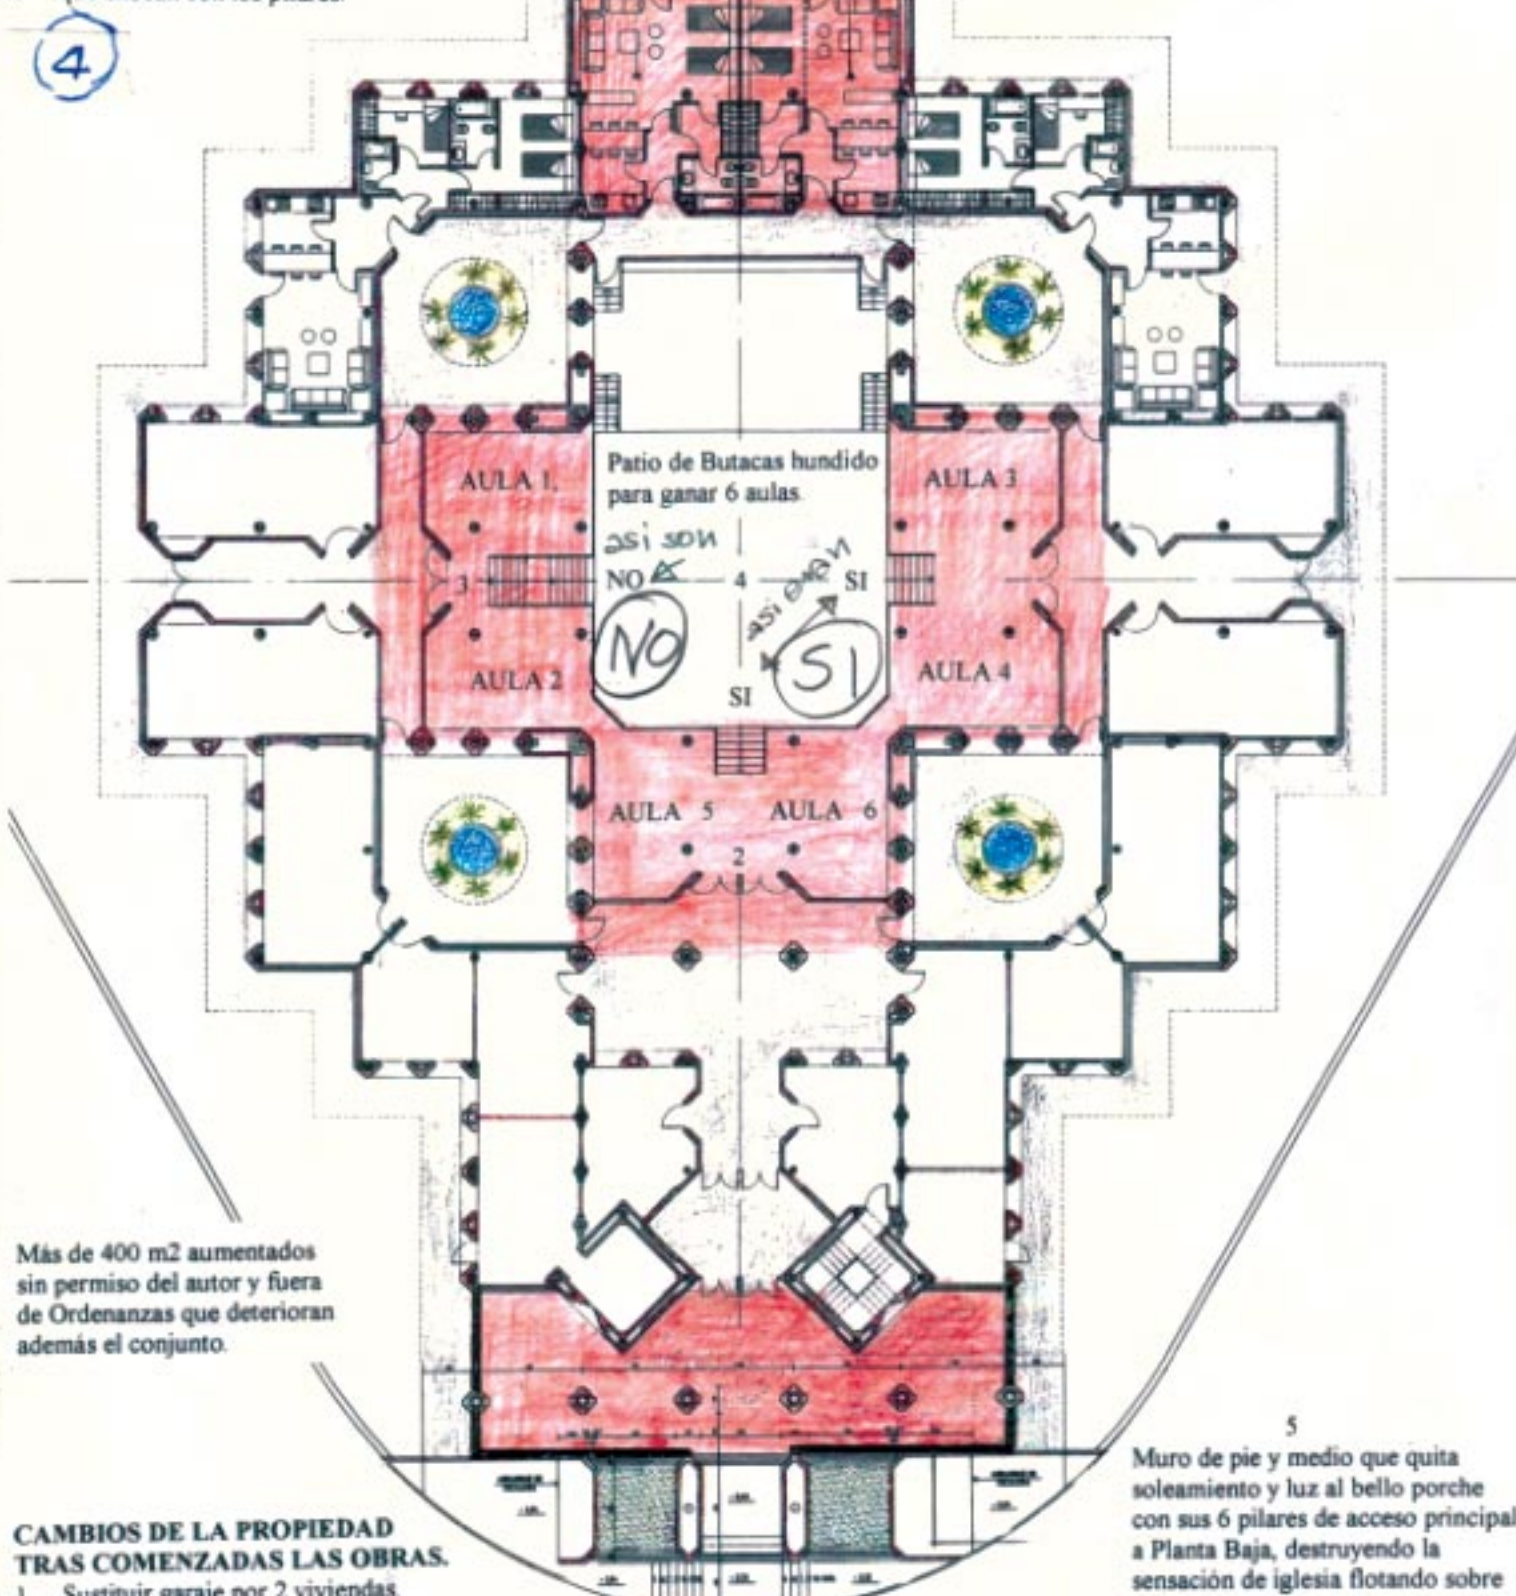
- 1 nuevas aulas al aumentar alturas de almacenes
- 2 bajando el patio de butacas que pierde su visión sobre escenario y
- 4 aumenta los 3 nuevos tramos de
- 5 escaleras 1,2 y 3 dejando 3 entradas
- 6 que chocan con los pilares.

2 Nuevas viviendas incluidas después de comenzadas las obras

Más de 400 m2 aumentados sin permiso del autor y fuera de Ordenanzas que deterioran además el conjunto.

- 1 Sustituir garaje por 2 viviendas.
- 2 Crear 6 aulas bajo los 6 anfiteatros.
- 3 Añadir 3 tramos de escaleras con 6 pilares en las entradas.
- 4 Hundir patio de butacas para convertir los almacenes en 6 aulas.
- 5 Colocar muro ciego de pie y medio en el borde del voladizo de entrada que tapa los 6 pilares y quita soleamiento y luz a la entrada principal de dependencias parroquiales.

5 Muro de pie y medio que quita soleamiento y luz al bello porche con sus 6 pilares de acceso principal a Planta Baja, destruyendo la sensación de iglesia flotando sobre una plataforma volada y enterrando los dos pies de la torre que pierde esbeltez y altura desde el suelo.
